» Übersicht

Auftrags-Nr: 1002193032
Besichtigt am: 12.12.2025 12:36
Berichts-Nr: 9658764
FIN: WVGZZZE2ZNP014447

» Fahrzeugdaten

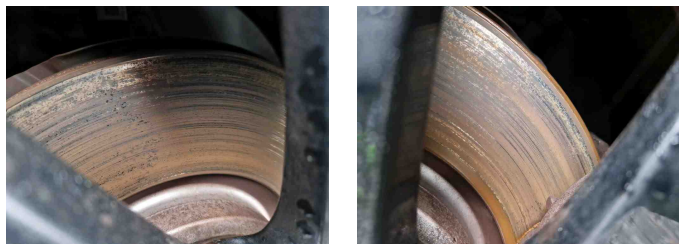
4 - Bremsscheiben vorne - Flugrost - Akzeptabel (Gebrauchsspur)

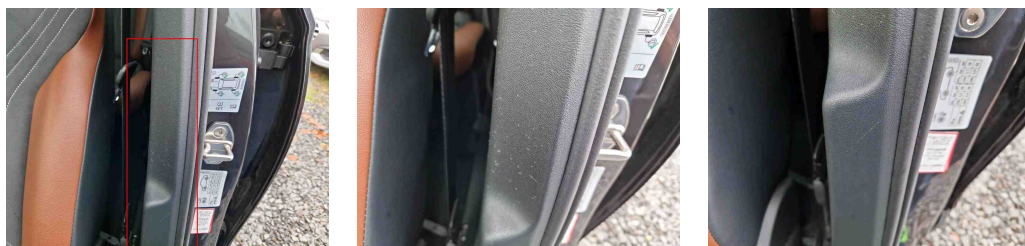
5 - Verkleidung B-Säule links - Kratzer - Akzeptabel (Gebrauchsspur)

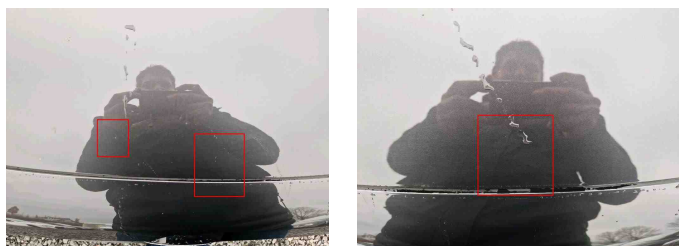
6 - Motorhaube - Steinschlag - Akzeptabel (Gebrauchsspur)

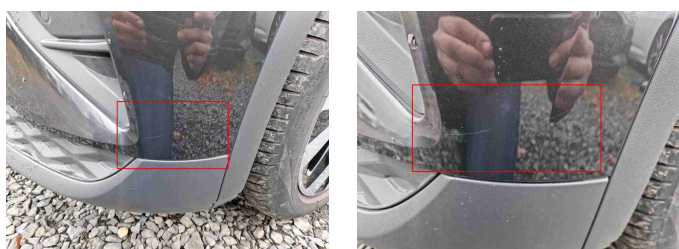
7 - Stoßfänger vorne - Kratzer - Akzeptabel (Gebrauchsspur)

Kommentar	polierbar
-----------	-----------
