Zustandsbericht

- Protokoll der Fahrzeugbewertung -

Berichts-Nr: 9322280
vom: 29.10.2025

Auftrags-Nr: 1002158178
Besichtigt am: 29.10.2025 13:31
Berichts-Nr: 9322280
FIN: WVVZZZE1ZNP028282

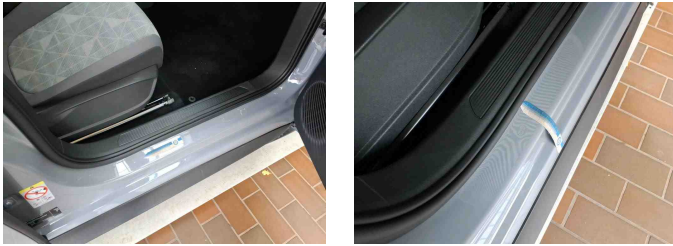
6 - Einstiegsschweller vorne rechts - Delle(n) - Kaltdrücken

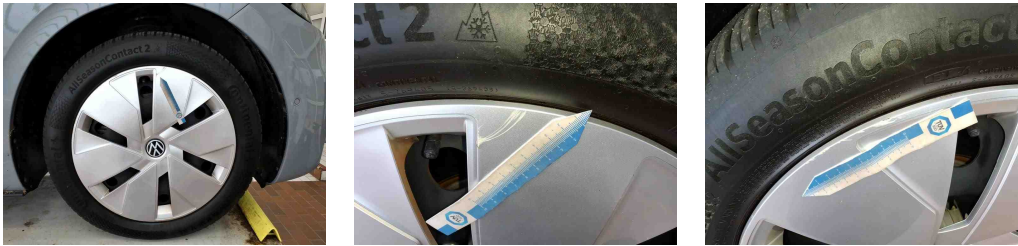
7 - Radzierblende vorne rechts - Kratzer - Ersetzen

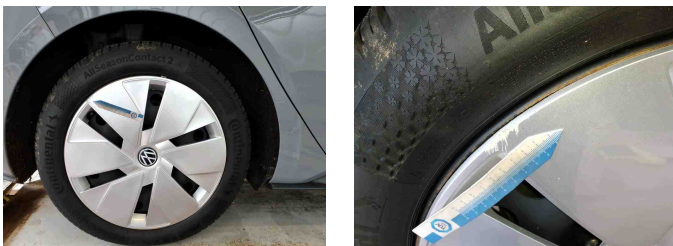
8 - Radzierblende hinten rechts - Kratzer - Ersetzen
